Parcours K162 - Station 1 von 10

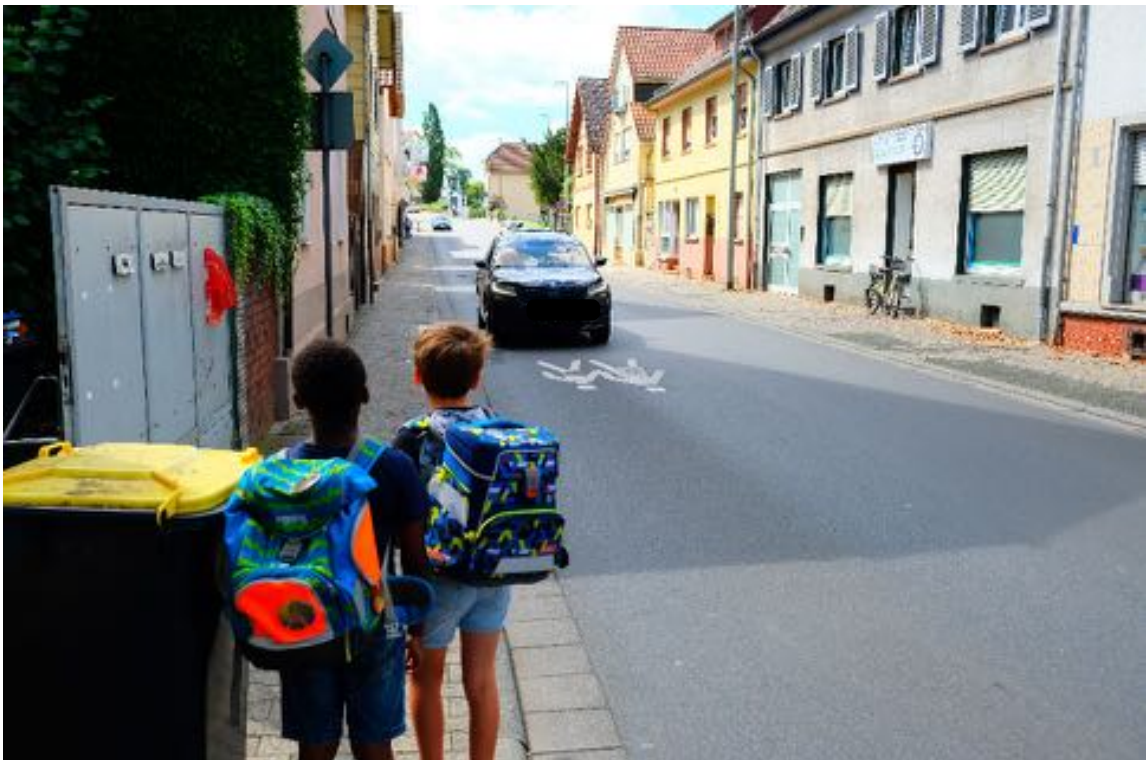
- Schmale Gehwege und ein unzureichender Abstand zum Straßenverkehr stellen hohe Anforderungen an Kinder.
- Die Bergstraße ist der Schulweg aller Kinder aus dem Einzugsbereich Rüsselheimer- und Otto-Esser-Straße ist.
- Auf dem Weg nach unten fahren die Autos sehr schnell, da sie ungehindert hinunterrollen können. Bisher wirkten hier die parkenden Autos vor der Apotheke bremsend.
- Neben dem Autoverkehr ein zunehmender Radverkehr. Dies führt zum Teil zu erheblichen Konflikten mit den Autofahrern.
- Es besteht keine Querungsmöglichkeit.
- Vorgeschlagene Maßnahme:
 - o Tempo 30
 - o Entschleunigende Maßnahmen wie z.B. Schaffen einer Querungsinsel im Bereich der HJ Kirche (IVM Abb.5)
 - o Einzeichnen eines einseitigen Fahrradschutzstreifen (s. IVM Abb.11). Alternativ Kenntlichmachen der Mitbenutzung durch Radfahrer.

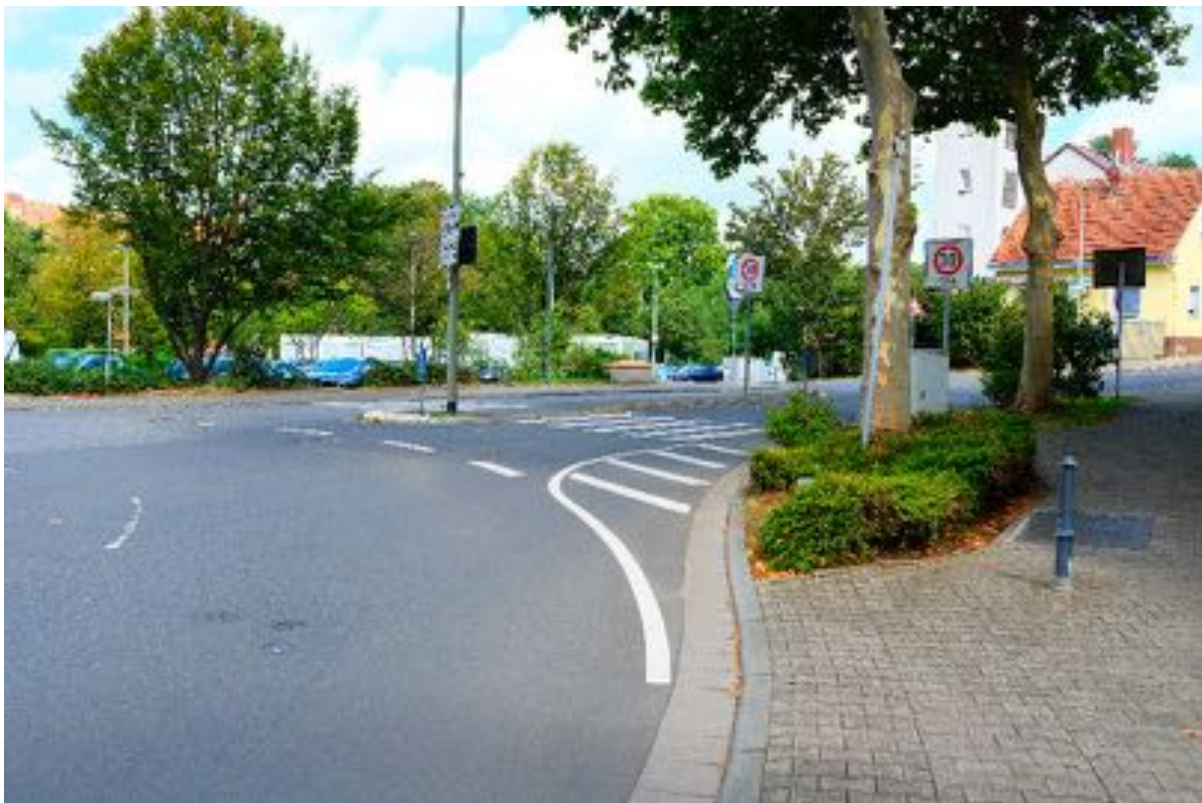
Ecke Bergstraße Einfahrt Höllenstraße

- Autos biegen zu schnell in die Kurve zum Zebrastreifen ein, überfahren die gestreifte Sperrfläche, Kinder werden zum Teil nicht gesehen.
- Übergang (Insel) ist nicht barrierefrei.
- Vorgeschlagene Maßnahmen:
 - o Tempo 30
 - o Zebrastreifen besser kenntlich machen
 - o Sperrfläche aufpflastern
 - o Absenken der Mittelinsel

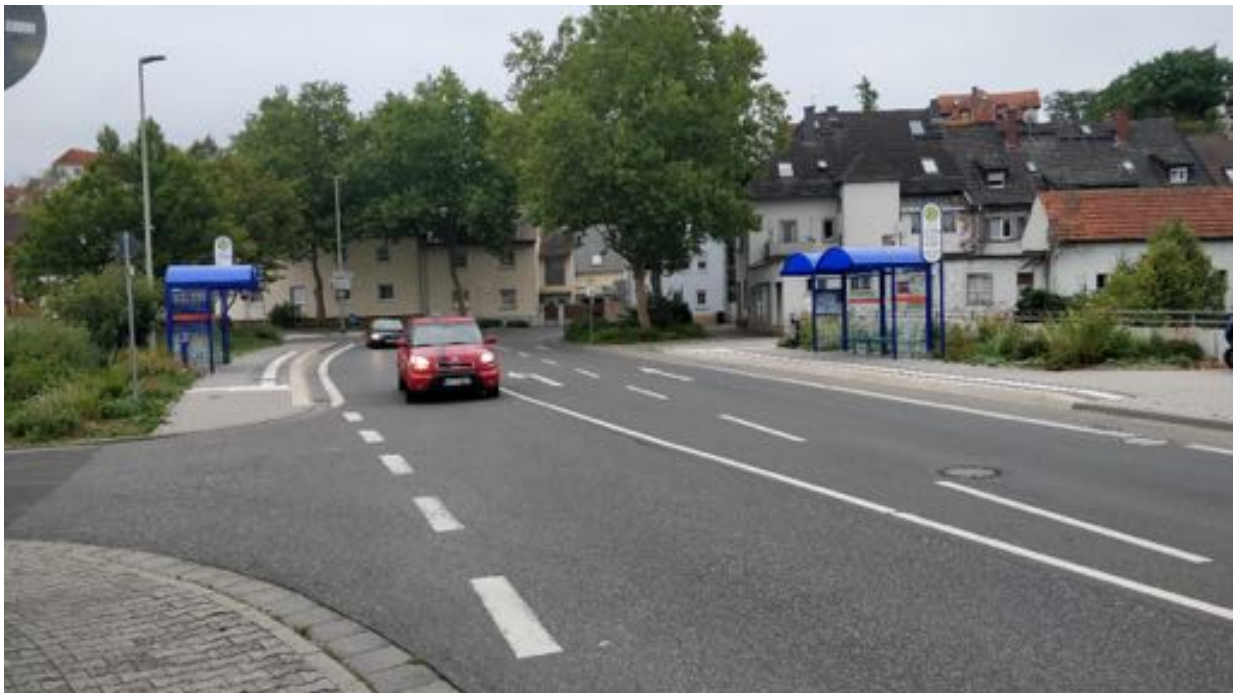
Kurvenbereich untere Bergstraße

- Fahrspuren werden von Fahrrad- noch Autofahrern eklatant missachtet. Dies gilt in beide Fahrrichtungen bei schlechter Einsehbarkeit.
- Fußgänger überqueren häufig die Straße wegen bzw. auf Höhe der Bushaltestellen.
- Vorgeschlagene Maßnahme:
 - o Tempo 30
 - o Neugestaltung der Fahrspuren (durchgezogene /eng gestrichelte Fahrbahnmarkierung).
 - o Abschaffung/Verkleinerung der Linksabbiegerspur dafür Schaffung einer Querunginsel (s. IVM Abb. 5).

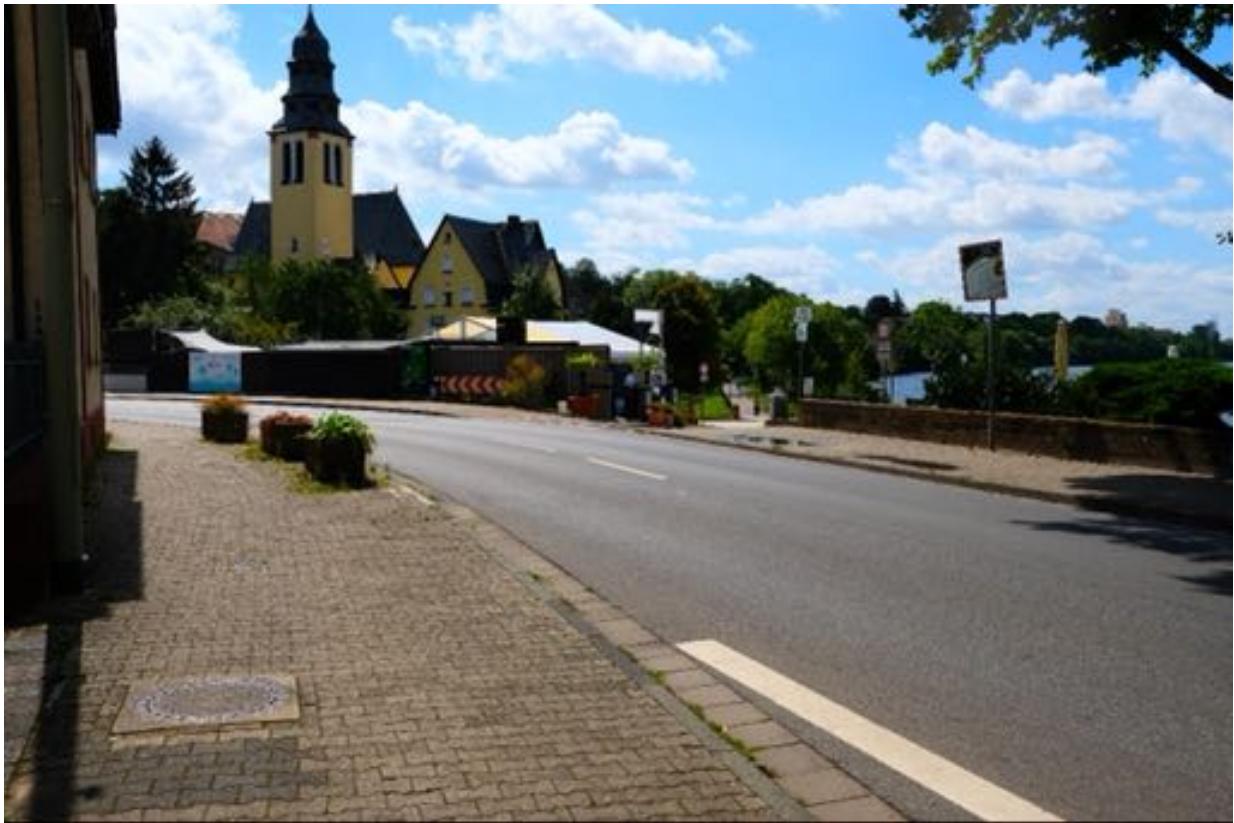
Einmündung Kelsterbar zur Mainstraße

- reger Fahrradverkehr fährt dort ein und aus.
- Vorgeschlagene Maßnahme:
 - o T30,
 - o Neukonzeptionierung der Fahrradwege z.B. Lenkungsmaßnahmen Oberdorf → Mainweg
 - o Verbreiterung des Gehwegs am Main (z.B. Steg über den Main) und Sicherung des gefährlichen Abgrund zum Main bei zunehmender Nutzung durch Radfahrer/Fußgänger

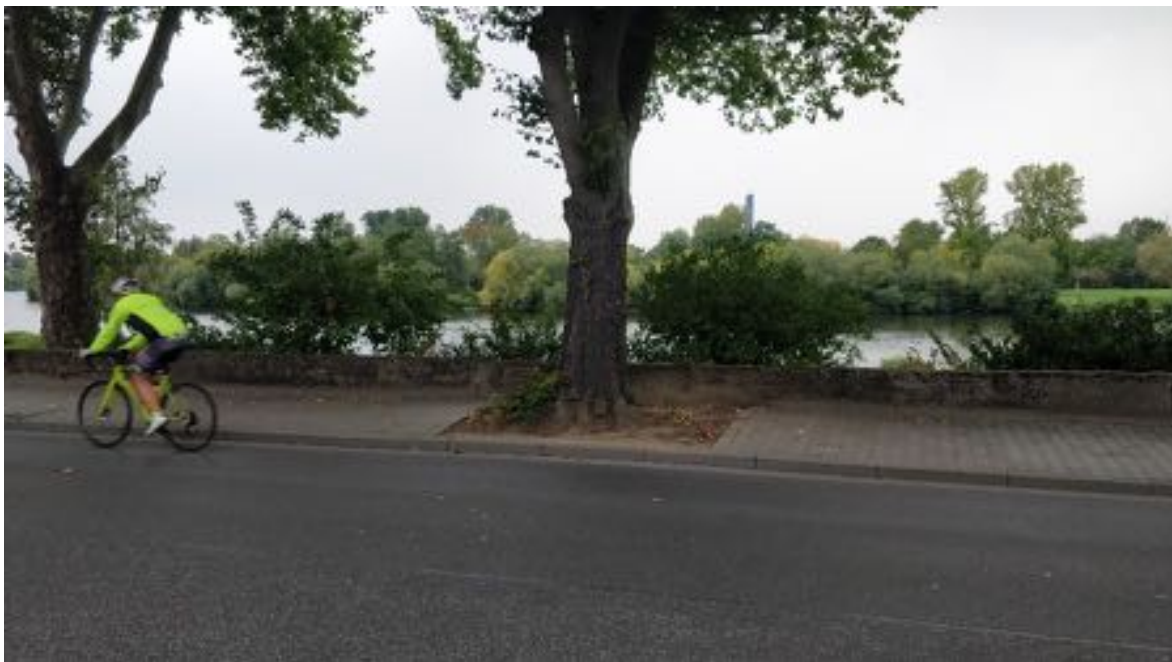
Mainstraße Schulbereich

- Grundschulkindern laufen an der schnell befahrenen Straße.
- Einziger Überweg besteht direkt am Schultor.
- Weg an der Mainseite kann weder mit Kinderwagen noch von Schulkindern mit Ranzen sicher begangen werden, da die (schönen!) Bäume mitten auf dem Gehweg wachsen.
- Die Mainstraße wird mittlerweile von Berufspendlern und Freizeitfahrern auf dem Rad hoch frequentiert.
- Vorgeschlagene Maßnahmen:
 - o T 30,
 - o Gehwegverbreiterung um den Baum (Nebeneffekt: Entschleunigung des Verkehrs),
 - o Sichtbarmachung des Schultores mit z.B. Banner zum Schulbeginn über der Mainstraße.
 - o Einzeichnen eines Radschutzstreifen (ab 6m Fahrbahnbreite zumindest einseitig möglich, bei 7m bds.)

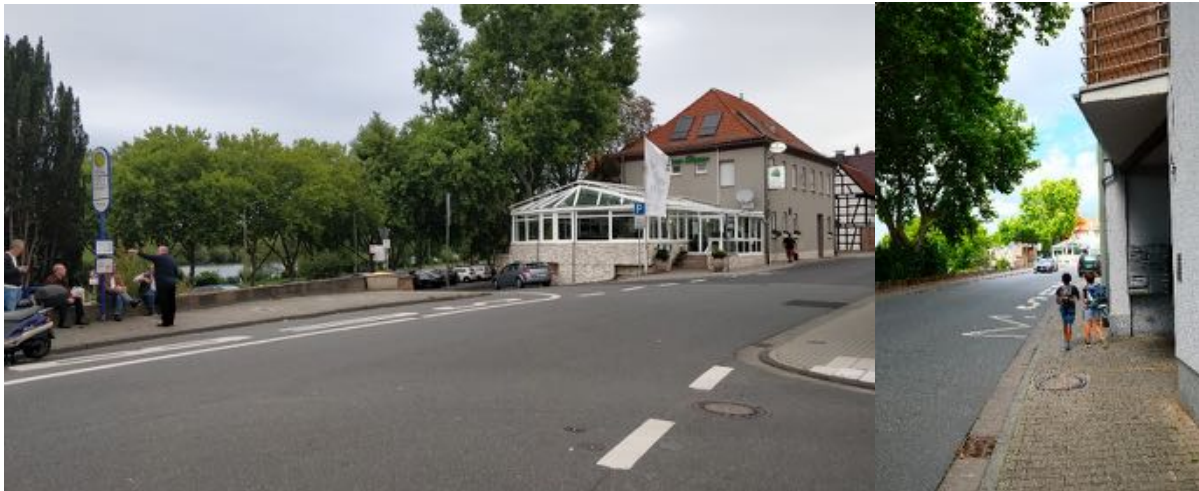
Denizmarkt/ Kiosk/Grüner Baum

- Denizmarkt: Hier überqueren Besucher des Naherholungsgebietes „Mainterrassen“ häufig die Straße.
- Einmündungen der Marktstraße, Schloßstraße und Mainparkplatzes am Grünen Baum bergen Gefahren beim Überqueren der Schulkinder, da die Autofahrer sehr schnell um die Kurven biegen.
- Schlechte Einsehbarkeit der Mainstraße für den aus der Schloßstraße einbiegenden Straßenverkehr (wegen parkender Fahrzeuge).
- Spielstraße (Marktstraße) wird viel zu schnell durchfahren.
- Gehweg (Nähe Denizmarkt) ist sehr eng.
- Vorgeschlagene Maßnahmen:
 - o T 30,
 - o verkehrskonzeptionelle Neugestaltung des gesamten Bereich (z.B. Querungshilfen (Insel), neue Fahrbahnmarkierungen),
 - o Marktstraße: Geschwindigkeitsmesser zur Selbstkontrolle (Smiley).

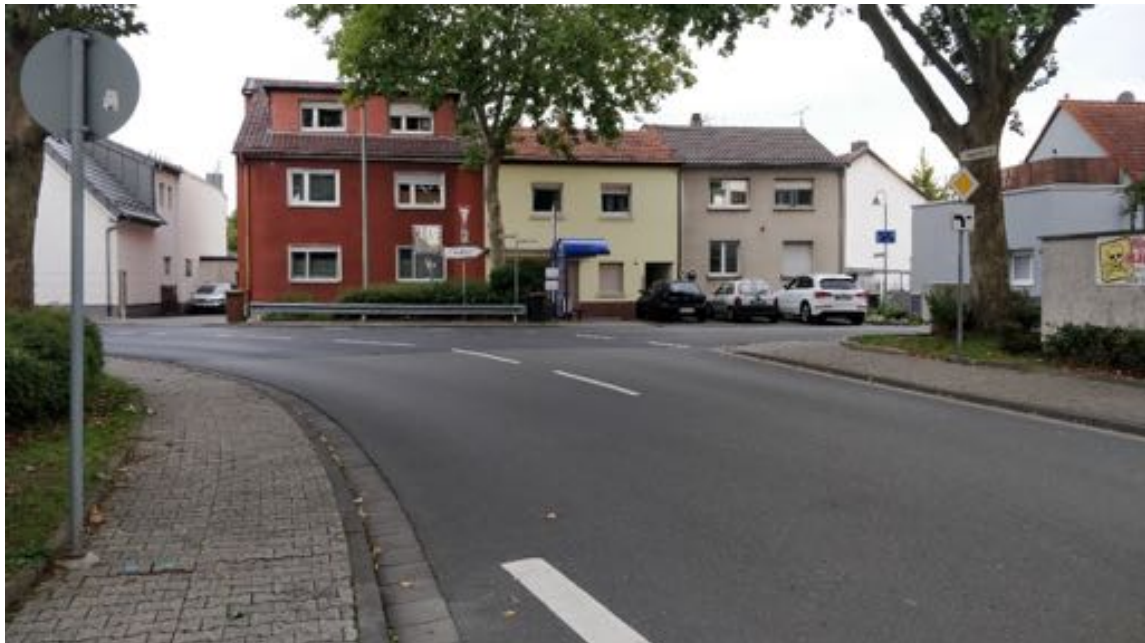
Friedhofstraße Ecke Mainstraße

- Der Radverkehr vom Oberdorf kommend Richtung Höchst/Sindlingen fährt hier z.T. mit hoher Geschwindigkeit in die Friedhofstraße ein und überquert hierbei die Gegenfahrbahn.
- Autofahrer fahren hier ohne ausreichende Einsicht was Fußgänger und Radfahrer gefährdet.
- Vorgeschlagene Maßnahme:
 - o T30
 - o Entschleunigende Maßnahmen vor der Kurve
 - o Neukonzeptionierung des Fahrradwegs (Main).

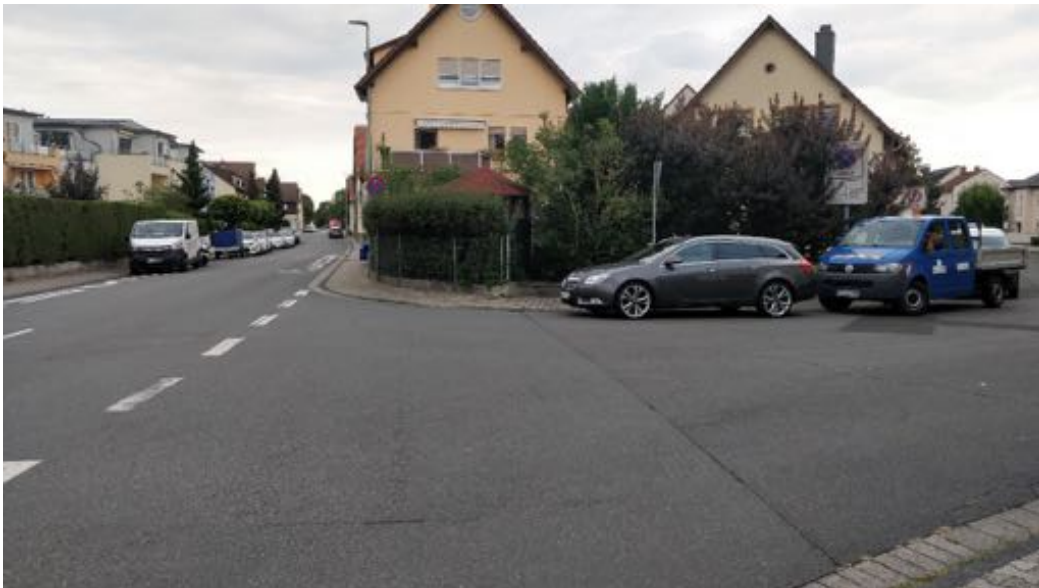
Schwanheimerstraße Einmündung Mauerstraße

- Auf Grund des kleinen Mündungswinkel und parkender Autos können Kinder und auch Erwachsene beim Überqueren die Mauerstraße nicht einsehen und müssen sich bis zur Mitte der Straße „vortasten“.
- Vorgeschlagene Maßnahmen:
 - o Tempo 30
 - o eingezeichnete Parkflächen
 - o Zebrastreifen/Hinweismarkierung auf der Straße „Achtung Kinder“, Parkverbot im Kurvenbereich,
 - o Verengung der Einmündung.

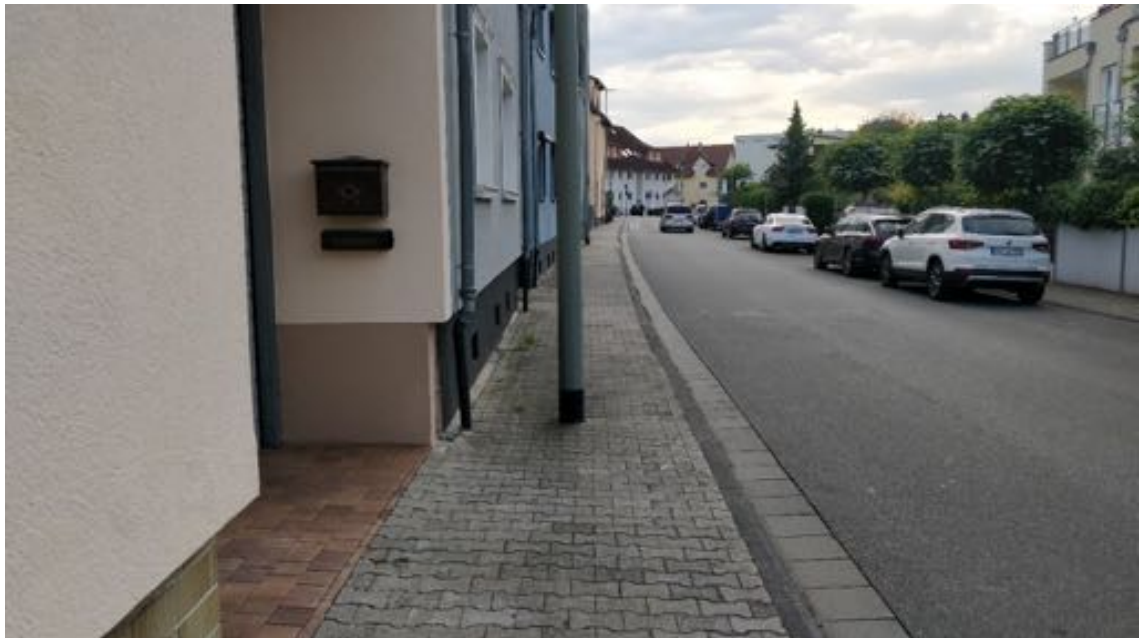
Schwanheimerstraße

- Enge Fußwege z.T. unter 60cm Breite (Laternen)
- Schulweg
- Lärm von aus der Ortschaft fahrender Fahrzeuge durch z.T. erhebliche Beschleunigungen.
- Vorgeschlagene Maßnahme:
 - o Tempo 30 (bei Gehwegbreiten >110cm verpflichtend)
 - o Geschwindigkeitsmesser zur Selbstkontrolle
 - o weitere Querungsmöglichkeiten

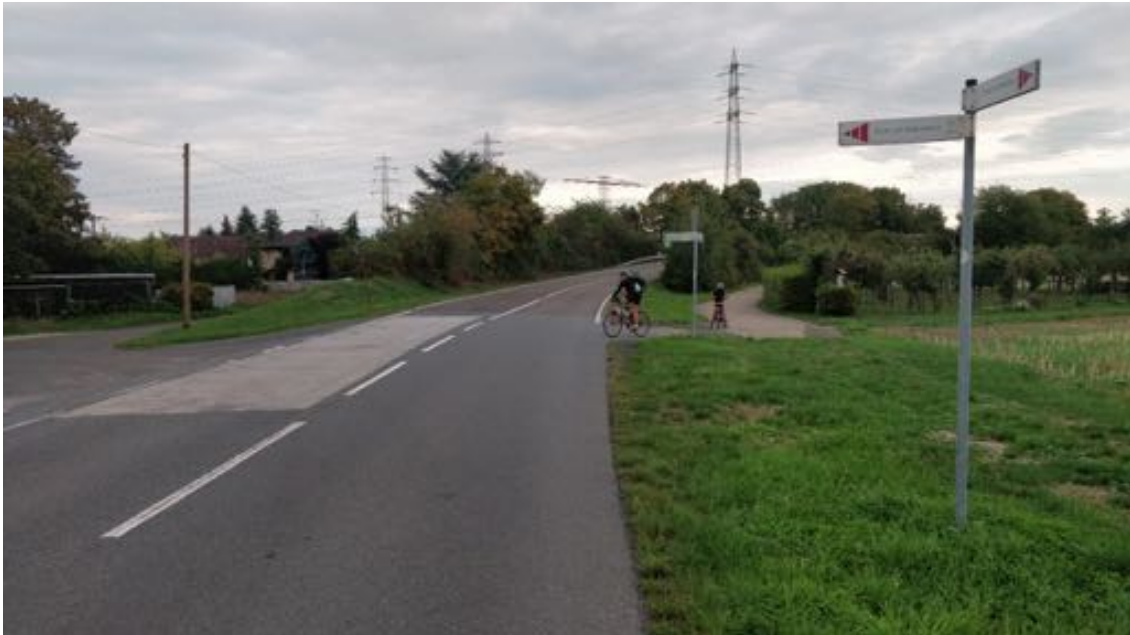
Schwanheimerstraße außerhalb der Ortschaft

- Naherholungsweg/Fahrradweg, der die Straße kreuzt (Höhe ehemalige Gärtnerei Dürr).
- Vorgeschlagene Maßnahme:
 - o Tempo 50,
 - o Fahrradweg anhand von Schildern insbesondere Fahrtrichtung ortseinwärts sichtbar machen.
 - o Überquerungsmarkierungen zur Kenntlichmachung
